Comune di
Sotto il Monte Giovanni XXIII
Provincia di Bergamo

**Piano
Eliminazione
Barriere
Architettoniche**

Schede spazi pubblici e percorsi

Gennaio 2024

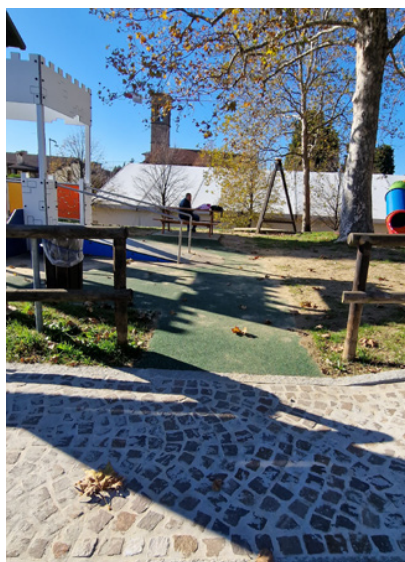
2. Accessi & percorsi					
2.1 Accesso					
Percorso pedonale di accesso ha una larghezza minima di 1,50m ?					<input checked="" type="checkbox"/> Sì <input type="checkbox"/> No
La finitura del percorso è degradata, sconnessa o sdruciolevole?					<input type="checkbox"/> Sì <input checked="" type="checkbox"/> No
Dislivello	<input checked="" type="checkbox"/> Sì <input type="checkbox"/> No	Se sì, è presente una rampa di pendenza adeguata al dislivello?		<input type="checkbox"/> Sì <input checked="" type="checkbox"/> No	Il percorso è libero da ostacoli?
E' presente percorso tattile?					<input type="checkbox"/> Sì <input checked="" type="checkbox"/> No
Note					
<i>L'ingresso al Parco risulta accessibile.</i>					
Documentazione fotografica

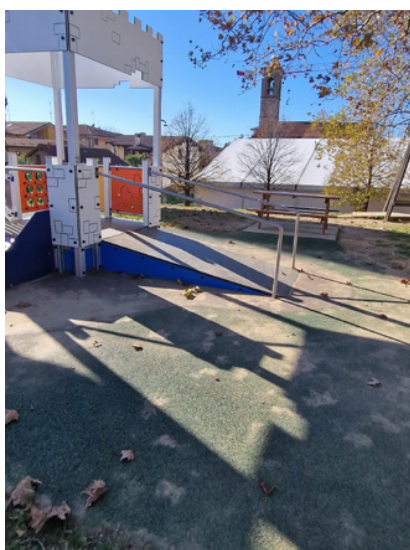
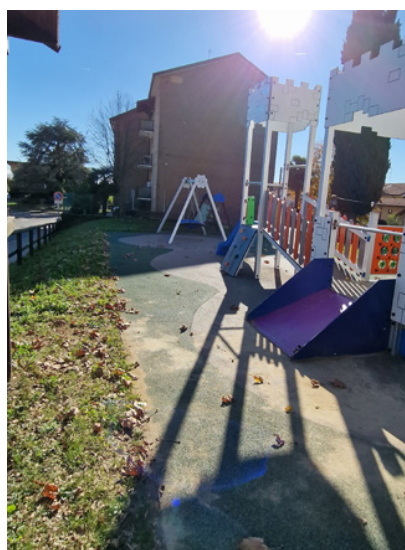
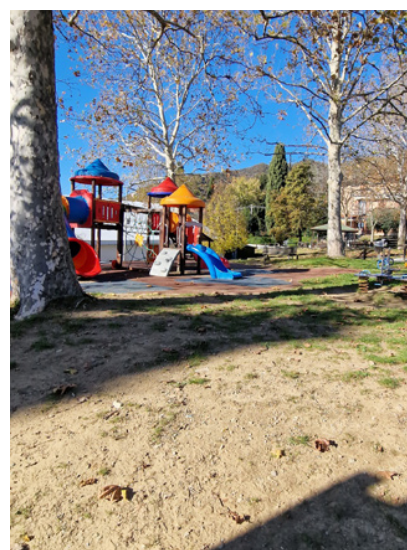
Il parco non è dotato di camminamenti pavimentati ad eccezione dell'area in gomma antitrauma dell'area giochi inclusiva, il terreno non è di per sé una finitura che garantisce la percorrenza su carrozzina data la presenza di sconnessioni e disomogeneità, necessario collegare alla gomma antitrauma una o più panchine per permettere a persona su sedia a ruote la sosta e la possibilità di una piena partecipazione sociale.

Ambito	Criticità rilevata	Possibile intervento risolutivo	Rif. normativi	Stima Costo
Accessi & percorsi	Panchine non raggiungibili tramite camminamento accessibile, tavolo da picnic privo di area pavimentata attorno per consentire l'accostamento di sedia a ruote	Realizzazione pavimentazione in battuto di cemento	DM 236/89 8.2.1 LR 6/89 2.1	7.000,0 €
Arredi e attrezzature	Assenza fontanella	Fornitura, posa e allaccio fontanella	--	2.000,0 €

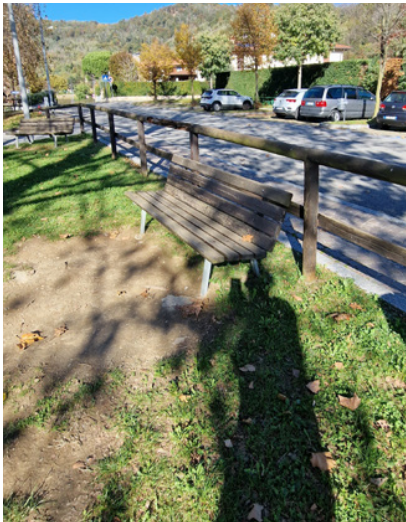
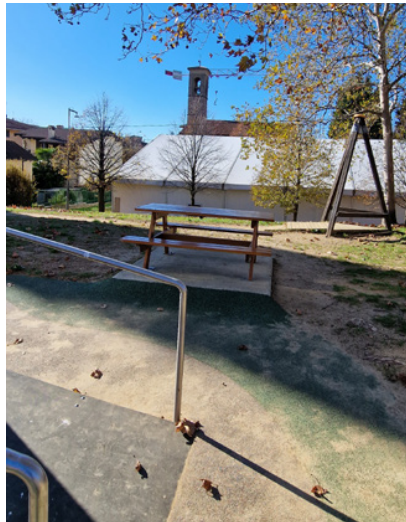
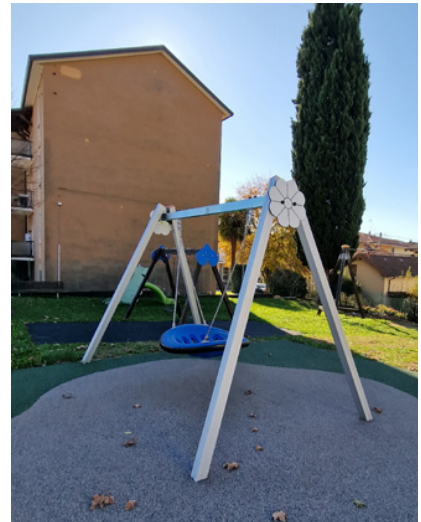
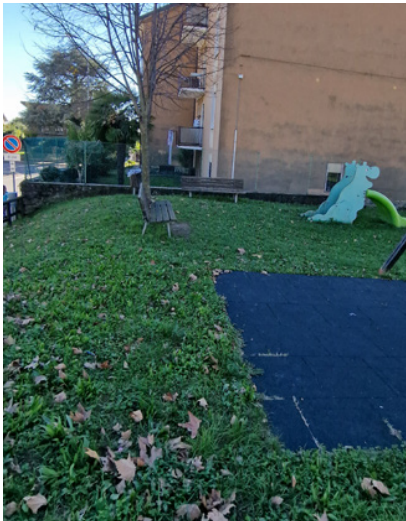
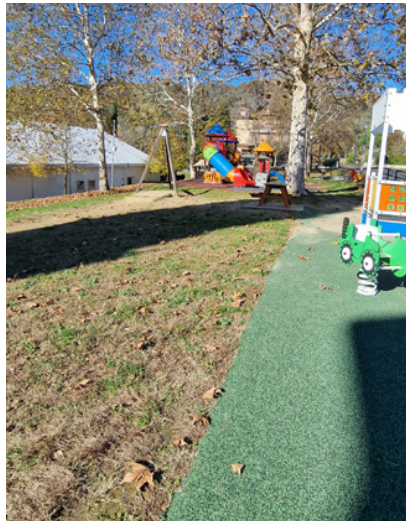
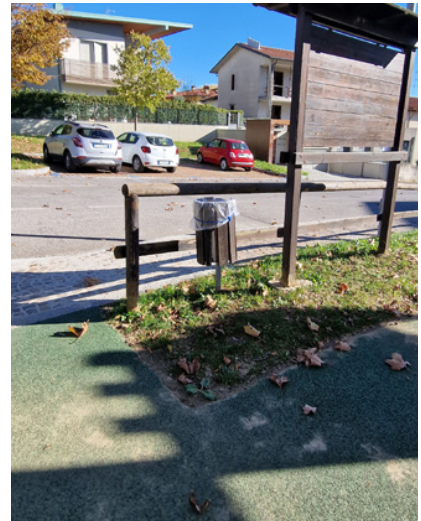
Il posizionamento di una fontanella incrementerebbe il benessere ambientale e la vivibilità del Parco, da valutarne la fattibilità tecnica.

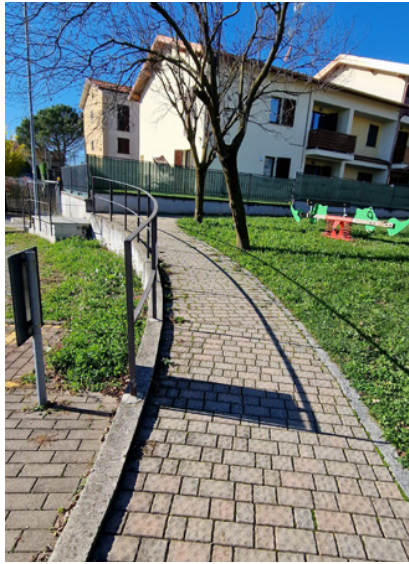
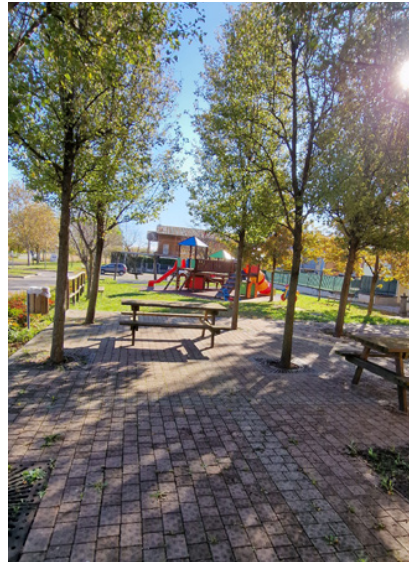
E' possibile accedere al parco dal parcheggio di Via Monsignor Bosio o provenendo dai portici della Proloco.

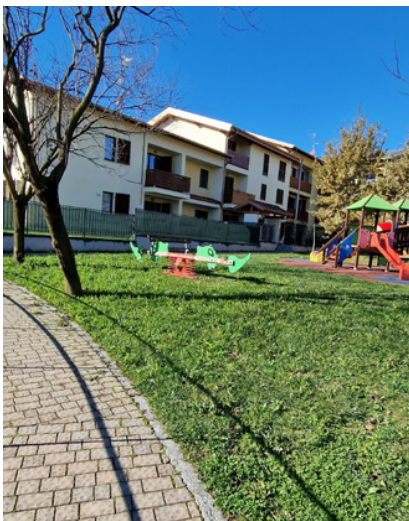
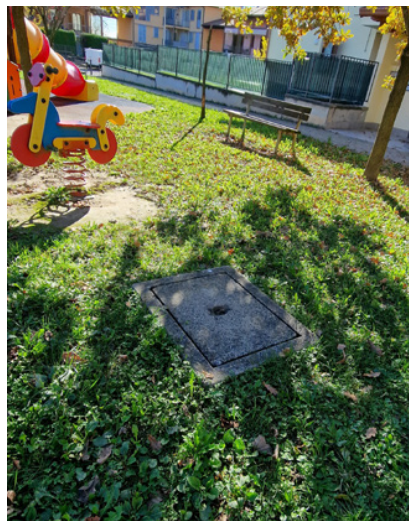
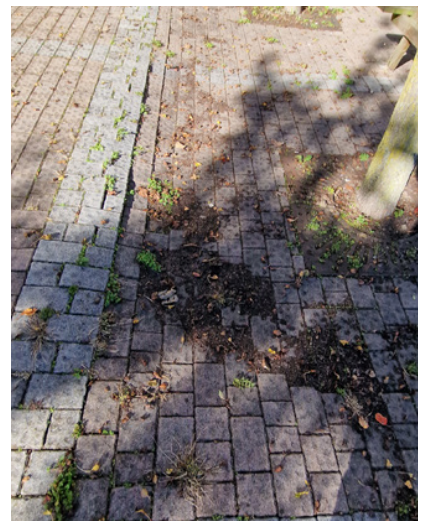
La pavimentazione si trova al perimetro dell'area verde ed in corrispondenza dell'area pavimentata con tavoli ed alberature, qui presenta avvallamenti che possono risultare insidiosi per persona fragile, allo stesso modo occorre fissare e rendere perfettamente complanari all'intorno i pozzetti presenti nel prato possibile pericolo per i bambini.

Ambito	Criticità rilevata	Possibile intervento risolutivo	Rif. normativi	Stima Costo
Accessi & percorsi	Assenza di percorsi all'interno dell'area, l'erba non risulta una finitura percorribile da una carrozzina	Realizzazione camminamento che consenta di raggiungere l'altalena accessibile	DM 236/89 8.2.1 LR 6/89 2.1	1.800,0 €
Accessi & percorsi	Pavimentazione in zona tavoli da picnic con avvallamenti, possibili insidie per persona anziana o fragile, pozzetti nell'area giochi non sicuri	Sistemazione di pavimentazione esistente e messa in sicurezza pozzetti	DM 236/89 8.2.1 LR 6/89 2.1	4.200,0 €

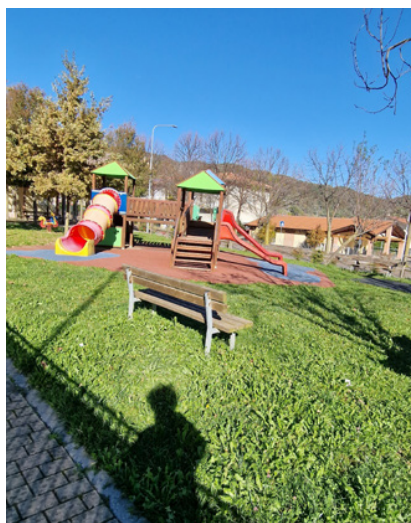
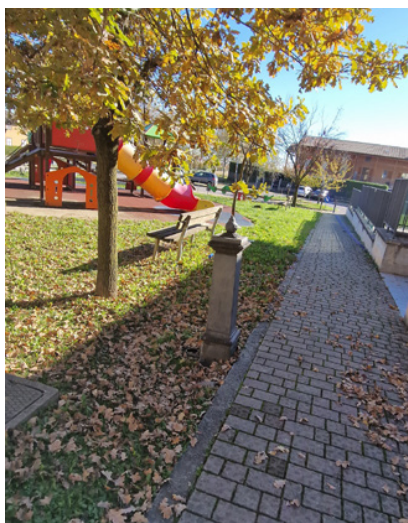
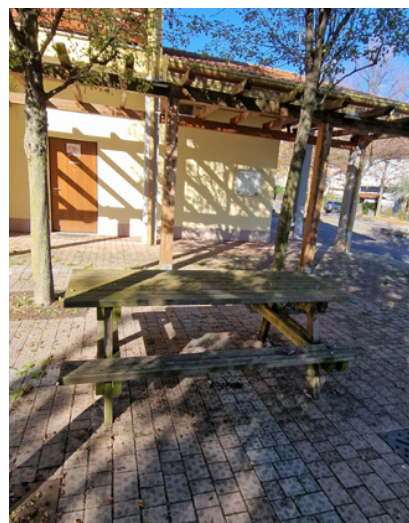
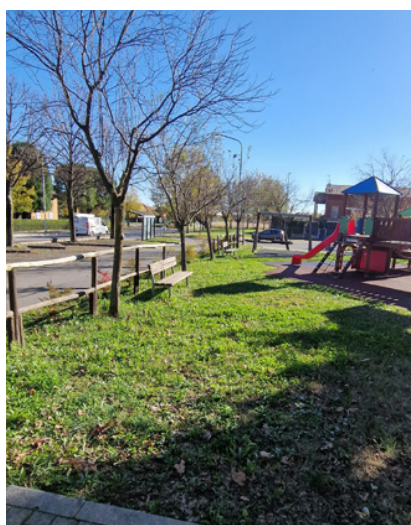
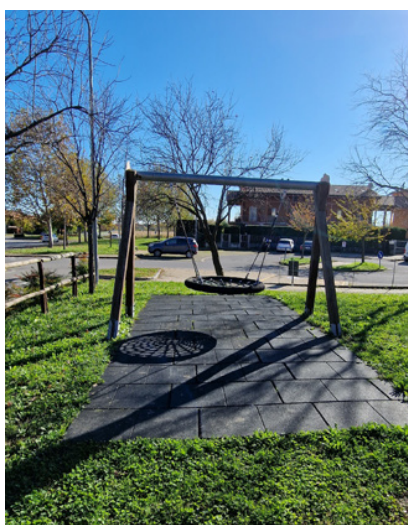
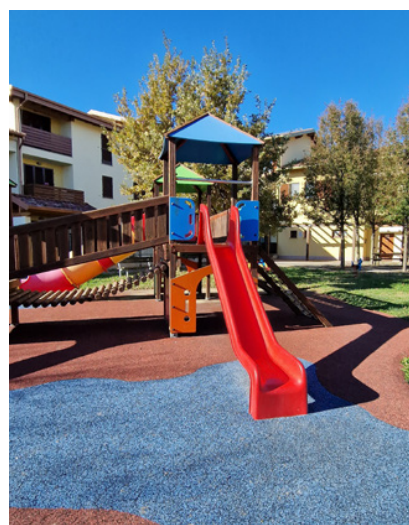
E' presente solo un'altalena del modello inclusivo, gli altri giochi presenti non rientrano nella tipologia che possono essere considerati utilizzabili anche da utenti con fragilità. Da collegare alla pavimentazione esistente tramite nuovo vialetto l'altalena esistente per consentirne l'effettivo raggiungimento da parte di utente fragile.

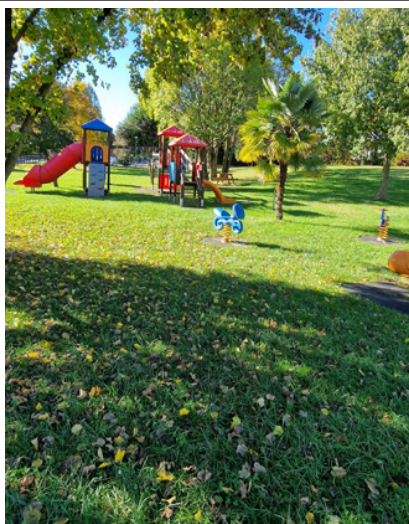
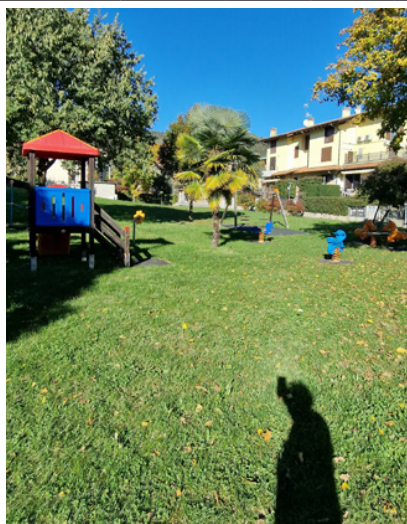
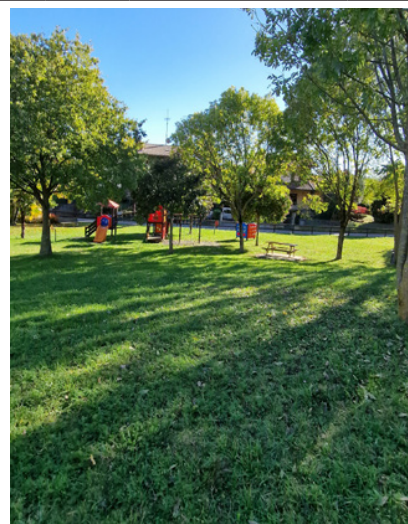
Il Parco risulta completamente a prato, non accessibile da una carrozzina. Per permettere a persona su sedia a ruote di accedere all'area sarà necessario realizzare un camminamento, possibile ricorrere ad una pavimentazione in calcestruzzo con adeguata rullatura e costipazione della stratigrafia del pacchetto e strato superficiale con pezzatura fine 1/3 mm garantirebbe una perfetta percorribilità dei percorsi conservando l'ambito naturale e senza alterare la permeabilità del suolo. Il percorso potrà svilupparsi all'interno del Parco valorizzando l'area.

Ambito	Criticità rilevata	Possibile intervento risolutivo	Rif. normativi	Stima Costo
Parcheggi	Assenza Parcheggio riservato	Realizzazione di stallo riservato	D.P.R. n. 495/1992 e s.m.i.	400,0 €
Accessi & percorsi	Assenza di percorsi all'interno del parco	Realizzazione percorsi pedonali in calcestre	DM 236/89 art. 8.2.1 LR 6/89 art. 2.1	30.000,0 €
Arredi e attrezzature	Assenza di panchine all'interno dell'area dotate di schienale e braccioli	Fornitura e posa di n. 2 nuove panchine complete di schienale e braccioli complete di area laterale libera pavimentata per stazionamento carrozzina (150x150 cm)	DM 236/89 art. 4.1.4 -8.1.4 DPR 503/96 art. 9	1.400,0 €
Arredi e attrezzature	Attrezzatura ludica implementabile con giochi accessibili anche a bambini con fragilità	Ipotesi installazione di tre nuovi giochi accessibili completi di pavimentazione in gomma colata antitrauma da collegarsi a vialetto di nuova realizzazione	--	25.000,0 €

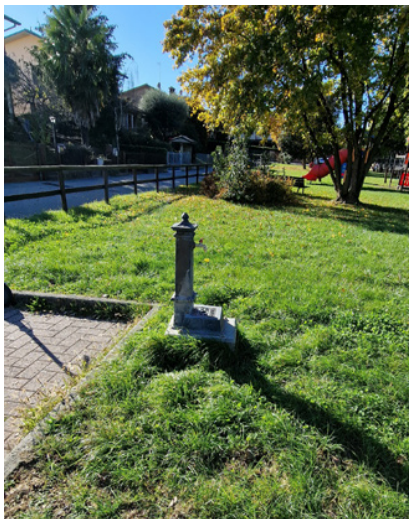
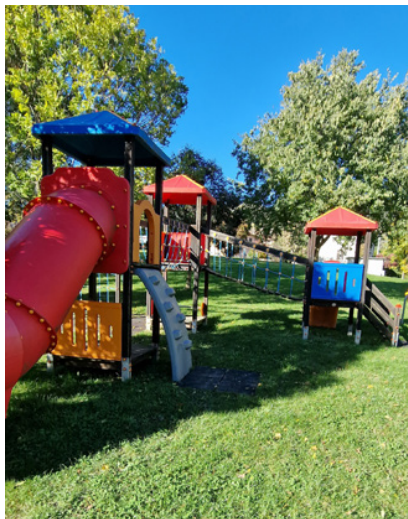
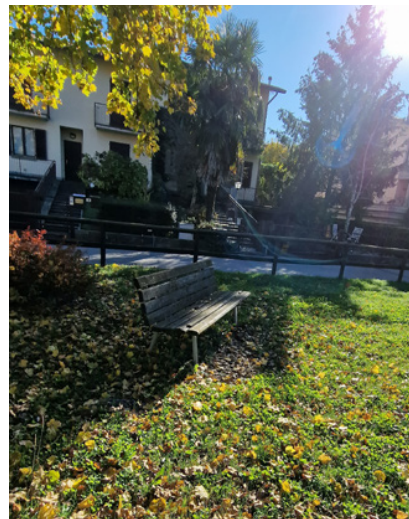
Non sono presenti giochi accessibili all'interno dell'area. Possibile implementare il numero di sedute andando a posizionare anche alcune panchine dotate di schienale e braccioli, ausili che rendono più confortevole e sicura la sosta per tutti, in particolare per persone anziane.

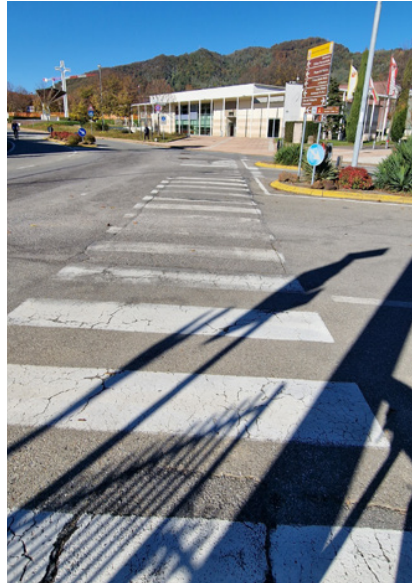
01

Indicazione posizione: altezza Piazza Ai Caduti sul Lavoro

Tipologia criticità: Assenza segnalazione attraversamento pedonale per non vedenti (ambo i lati) compreso posa pista pedotattile lungo l'attraversamento (attraversamento pedonale superiore a 8 metri)

Segnalazione di attraversamento pedonale mediante collocazione di adeguata segnaletica tattilo plantare in mattonelle in gres, compreso posa pista pedotattile lungo l'attraversamento (attraversamento pedonale superiore a 8 metri)

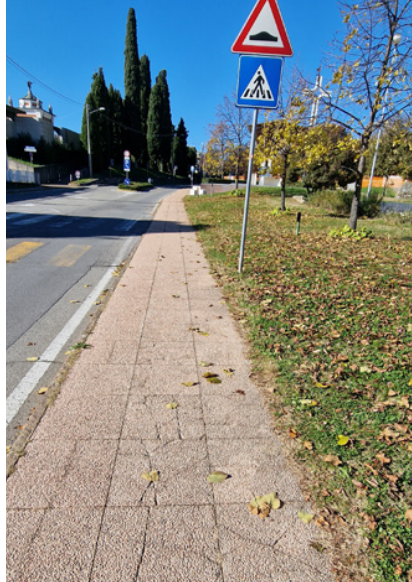
02

Indicazione posizione: percorso pedonale al perimetro Piazza Giovanni Paolo II

Tipologia criticità: Assenza linea guida naturale non vedente

Descrizione prestazionale possibile intervento: Posizionamento di cordolo su uno dei due lati del percorso. Cordolo rialzato di 15 cm rispetto al piano di calpestio.

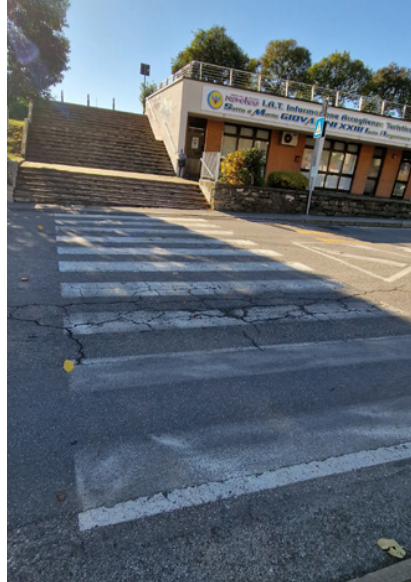
03

Indicazione posizione: altezza scalinata parcheggio Cimitero

Tipologia criticità: Assenza segnalazione attraversamento pedonale per non vedenti (ambo i lati)

Segnalazione di attraversamento pedonale mediante collocazione di adeguata segnaletica tattilo plantare in mattonelle in gres.

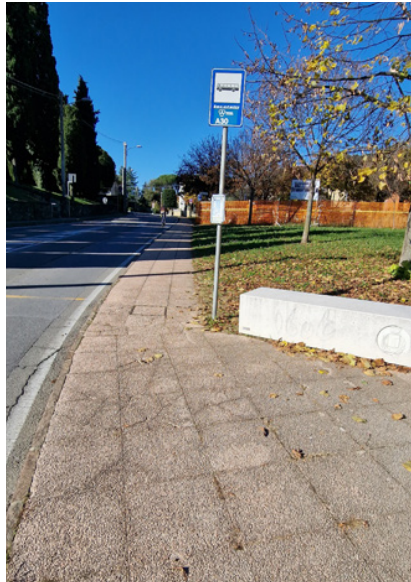
04

Indicazione posizione: fermata bus direzione Carvico

Tipologia criticità: Assenza fermata mezzi pubblici accessibile

Realizzazione di fermata dei mezzi pubblici accessibile all'utenza allargata, completa di pensilina con panchina dotata di schienale e braccioli, integrata con segnali tattilo plantari per non vedenti.

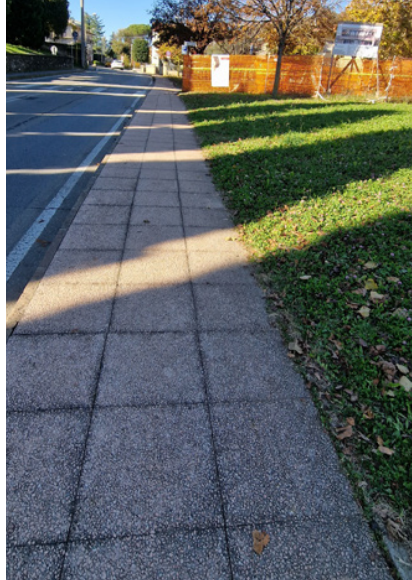
05

Indicazione posizione: altezza Piazza Giovanni Paolo II

Tipologia criticità: Assenza linea guida naturale non vedente

Descrizione prestazionale possibile intervento: Posizionamento di cordolo su uno dei due lati del percorso. Cordolo rialzato di 15 cm rispetto al piano di calpestio.

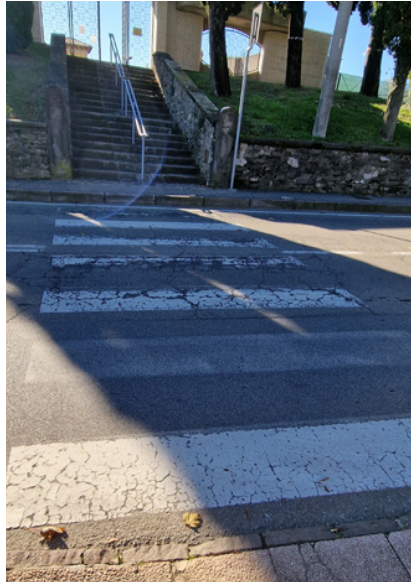
06

Indicazione posizione: attraversamento pedonale Cimitero

Tipologia criticità: presenza di gradino attraversamento pedonale ed assenza segnalazione attraversamento pedonale per non vedenti. (gradino su un lato e segnalazione tattilo-plantare entrambi lati)

Eliminazione del dislivello tramite raccordo dei percorsi pedonali realizzando due rampe di pendenza preferibilmente non superiore al 5% con integrazione di segnalazione di attraversamento pedonale attraverso collocazione di adeguata segnaletica tattilo plantare in mattonelle in gres.

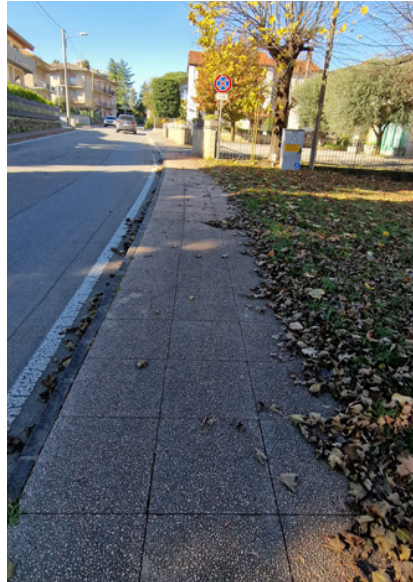
07

Indicazione posizione: altezza civico 4

Tipologia criticità: Assenza linea guida naturale non vedente

Descrizione prestazionale possibile intervento: Posizionamento di cordolo su uno dei due lati del percorso. Cordolo rialzato di 15 cm rispetto al piano di calpestio.

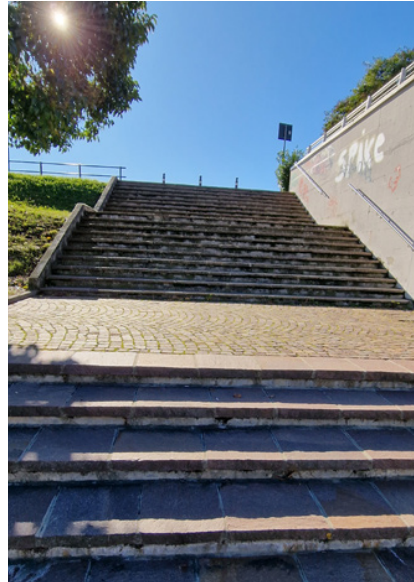
08

Indicazione posizione: scalinata parcheggio cimitero

Tipologia criticità: Assenza corrimano su entrambi lati scala esterna e segnale tattilo-plantare di fine ed inizio scala

Fornitura e posa di corrimano su entrambi i lati di scala esterna ad $h=0.90$ m ed integrazione di segnaletica tattile di fine ed inizio scala.

Inserimento di corrimano lato mancante e segnale pedotattile.

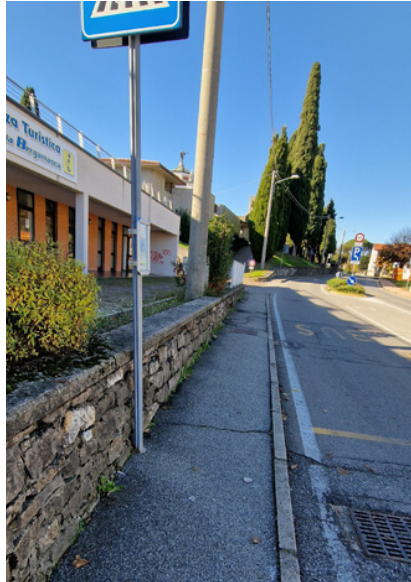
09

Indicazione posizione: fermata bus direzione Terno D'Isola

Tipologia criticità: Assenza fermata mezzi pubblici accessibile

Realizzazione di fermata dei mezzi pubblici accessibile all'utenza allargata, completa di pensilina con panchina dotata di schienale e braccioli, integrata con segnali tattilo plantari per non vedenti.
Ipotesi pensilina a sbalzo e sedili reclinabili.

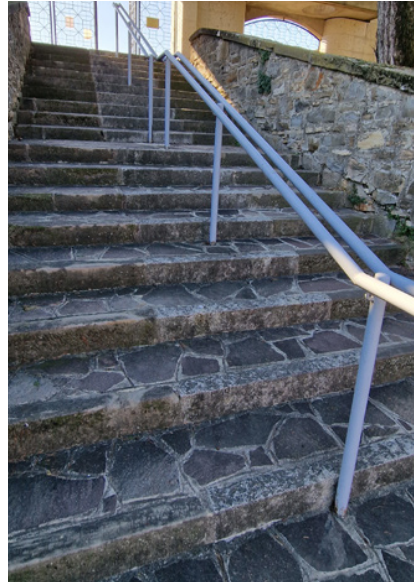
10

Indicazione posizione: scalinata Cimitero

Tipologia criticità: Assenza segnale tattilo-plantare di fine ed inizio scala

Realizzazione di segnaletica pedo-tattile di fine ed inizio scala.

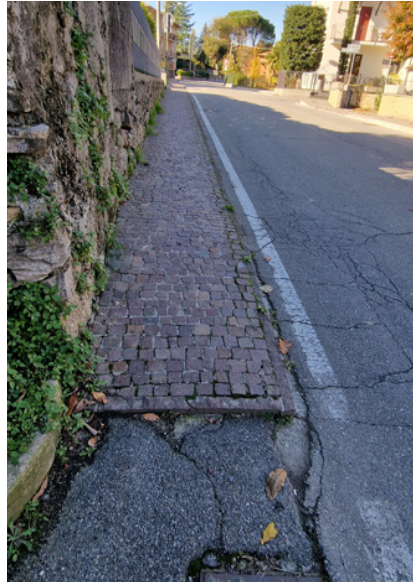
11

Via IV Novembre

Indicazione posizione: altezza intersezione Via Manzoni

Tipologia criticità: Percorsi pedonali non raccordati con presenza di gradino superiore a 2,5 cm

Raccordo dei diversi livelli dei percorsi pedonali tramite riporto di materiale coerente con le tipologie di pavimentazioni preesistenti.

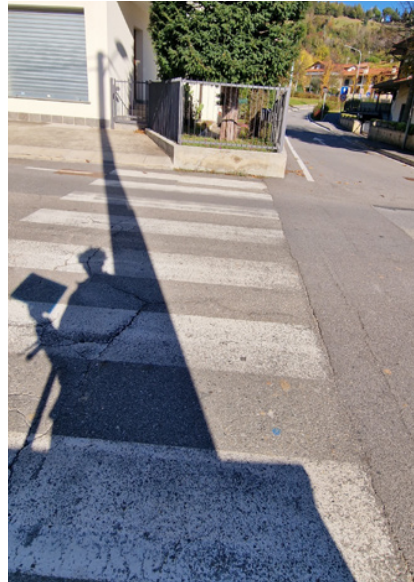
12

Via IV Novembre

Indicazione posizione: attraversamento pedonale altezza Via Manzoni

Tipologia criticità: Assenza segnalazione attraversamento pedonale per non vedenti (ambo i lati)

Segnalazione di attraversamento pedonale mediante collocazione di adeguata segnaletica tattile plantare in mattonelle in gres.

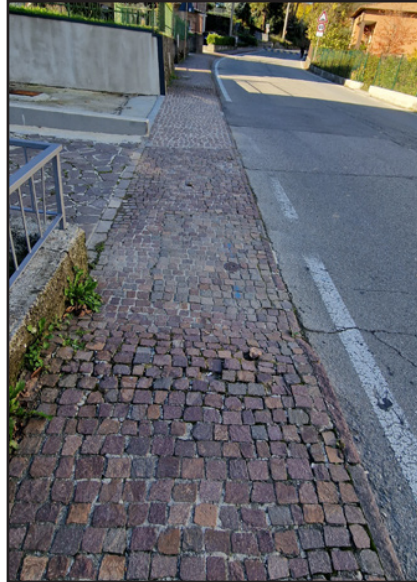
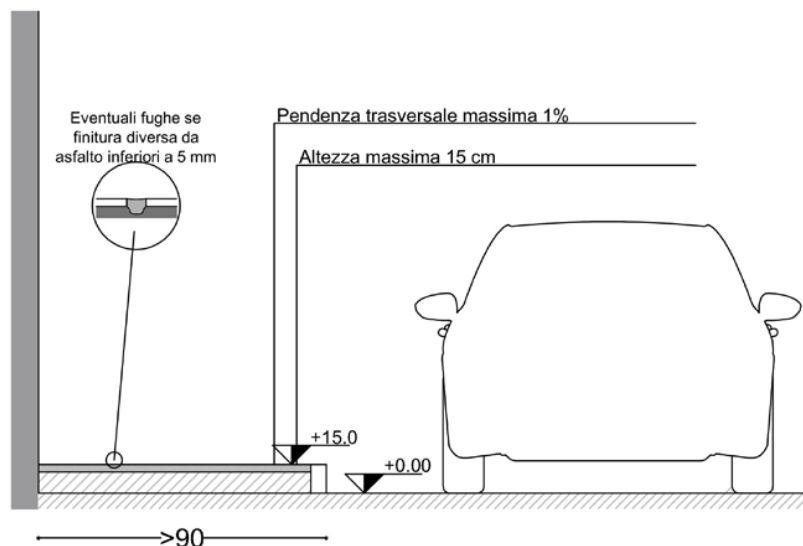
13

Indicazione posizione: altezza civico 7

Adeguamento della pavimentazione disassata tramite rimozione e rifacimento dello strato di finitura in modo da ottenere un piano di calpestio compatto, omogeneo e perfettamente complanare alla pavimentazione esistente.

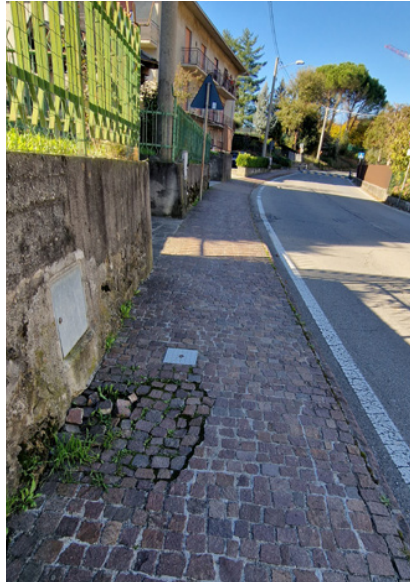
14

Via IV Novembre

Indicazione posizione: altezza civico 13

Tipologia criticità: Pavimentazione percorso pedonale sconnesso

Adeguamento della pavimentazione dissestata tramite rimozione e rifacimento dello strato di finitura in modo da ottenere un piano di calpestio compatto, omogeneo e perfettamente complanare alla pavimentazione esistente.

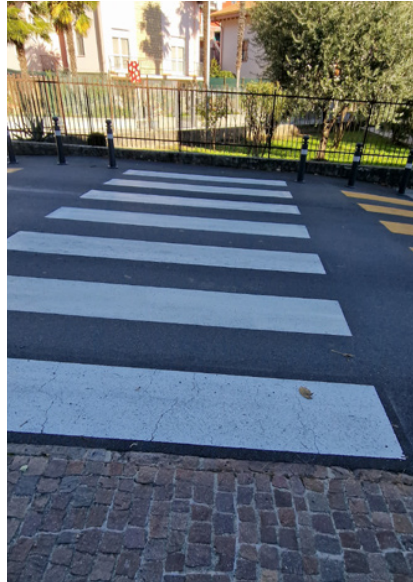
15

Via IV Novembre

Indicazione posizione: attraversamento pedonale altezza Via Don Valtellina

Tipologia criticità: Assenza segnalazione attraversamento pedonale per non vedenti (ambo i lati)

Segnalazione di attraversamento pedonale mediante collocazione di adeguata segnaletica tattile plantare in mattonelle in gres.

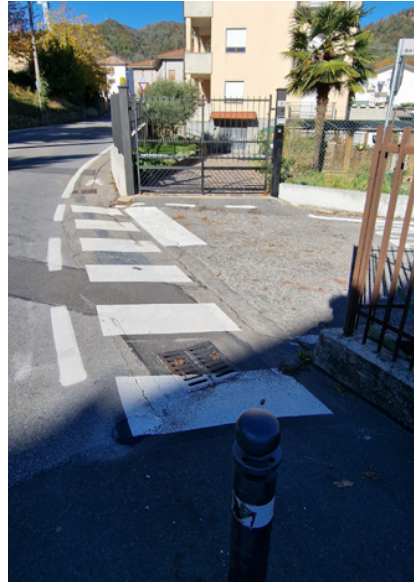
16

Via IV Novembre

Indicazione posizione: intersezione Via Don Valtellina

Tipologia criticità: Assenza segnalazione attraversamento pedonale per non vedenti (ambo i lati)

Segnalazione di attraversamento pedonale mediante collocazione di adeguata segnaletica tattilo plantare in mattonelle in gres.

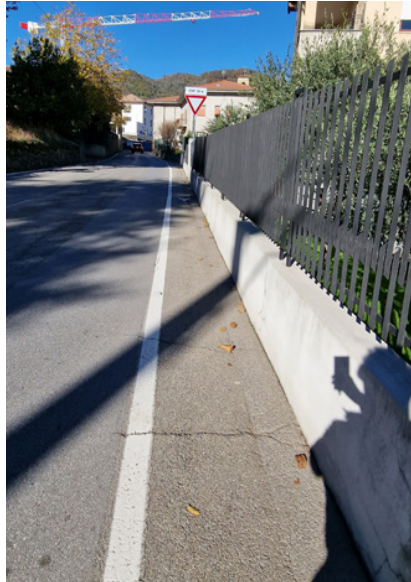
17

Via IV Novembre

Indicazione posizione: da intersezione con Via Don Valtellina fino al civico 22

Tipologia criticità: Percorso pedonale a raso non sicuro

Realizzazione di segnaletica orizzontale indicante il percorso pedonale integrato con cordolo di delimitazione della carreggiata realizzato con polimeri rigenerati interrotto in corrispondenza dei passi carrabili e comunque ogni 10 metri.

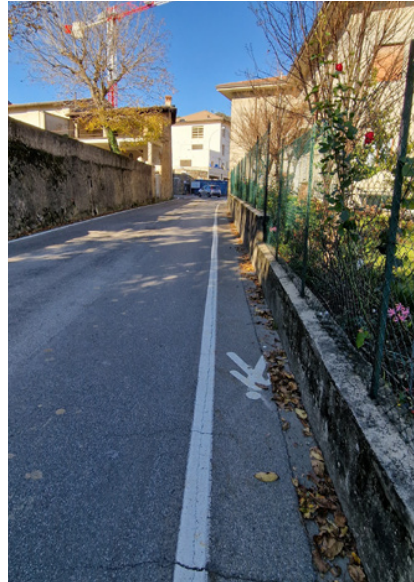
18

Via IV Novembre

Indicazione posizione: Dal Civico 22 fino ad intersezione con Via Roncalli

Tipologia criticità: percorso pedonale sottodimensionato (<90 cm)

Criticità non risolvibile

Opportuno posizionare idonea cartellonistica a partire da Piazza Giovanni Paolo II che il percorso in sicurezza per raggiungere La casa natale di San Giovanni XXIII è il percorso Viale Pacem in Terris - Via Roncalli, seppur più lungo ed in pendenza.

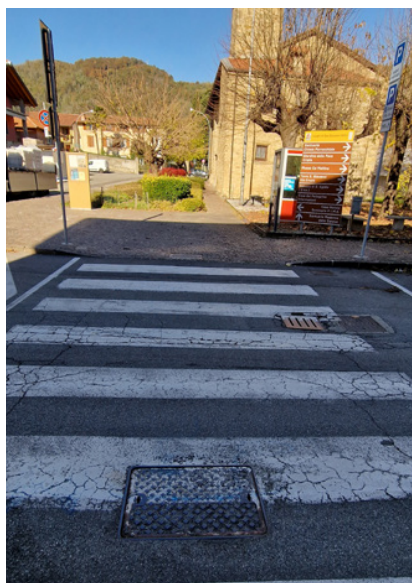
19

Via Zaverio Roncalli

Indicazione posizione: Piazza Santa Maria

Tipologia criticità: Assenza segnalazione attraversamento pedonale per non vedenti (ambo i lati)

Segnalazione di attraversamento pedonale mediante collocazione di adeguata segnaletica tattilo plantare in mattonelle in gres.

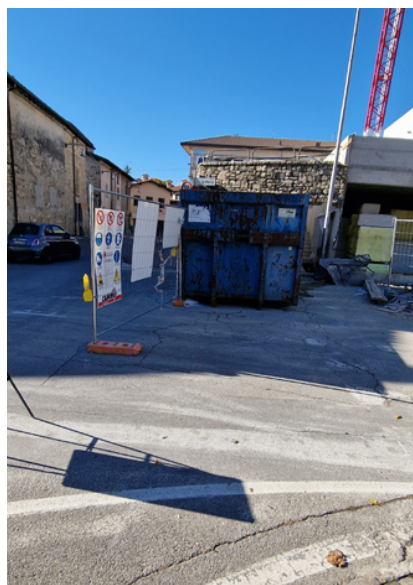
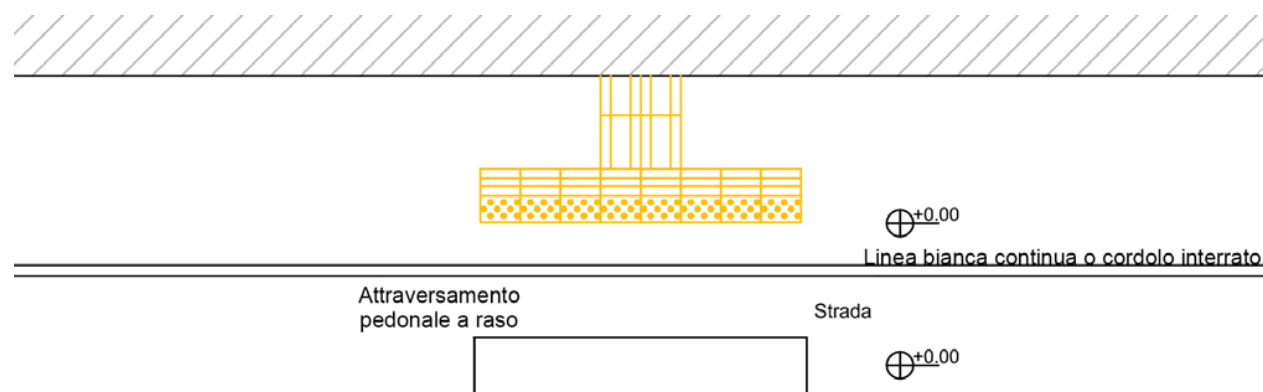
20

Indicazione posizione: Piazza Santa Maria

Segnalazione di attraversamento pedonale mediante collocazione di adeguata segnaletica tattile plantare in mattonelle in gres.

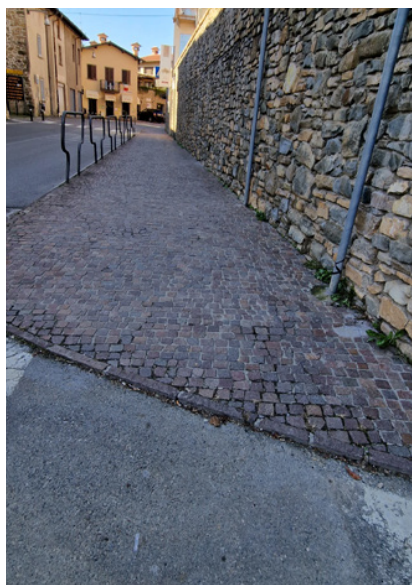
21

Indicazione posizione: intersezione Piazza Santa Maria

Raccordo dei diversi livelli dei percorsi pedonali tramite riporto di materiale coerente con le tipologie di pavimentazioni preesistenti.

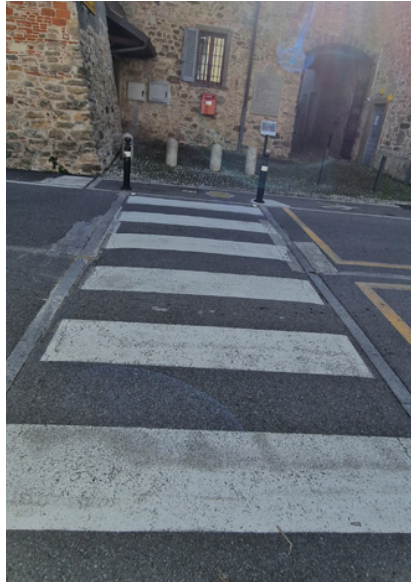
23

Via Brusicco

Indicazione posizione: attraversamento pedonale per Casa Natale San Giovanni XXIII

Tipologia criticità: Assenza segnalazione attraversamento pedonale per non vedenti (ambo i lati)

Segnalazione di attraversamento pedonale mediante collocazione di adeguata segnaletica tattile plantare in mattonelle in gres.

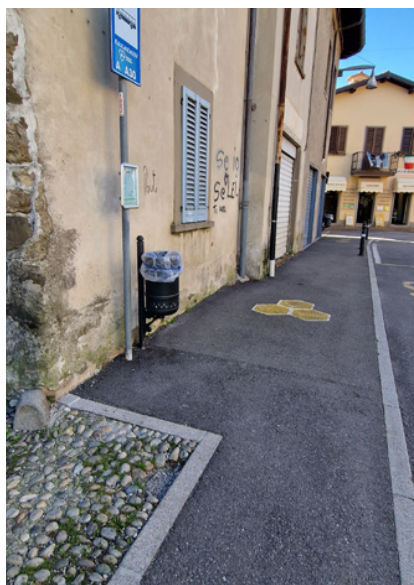
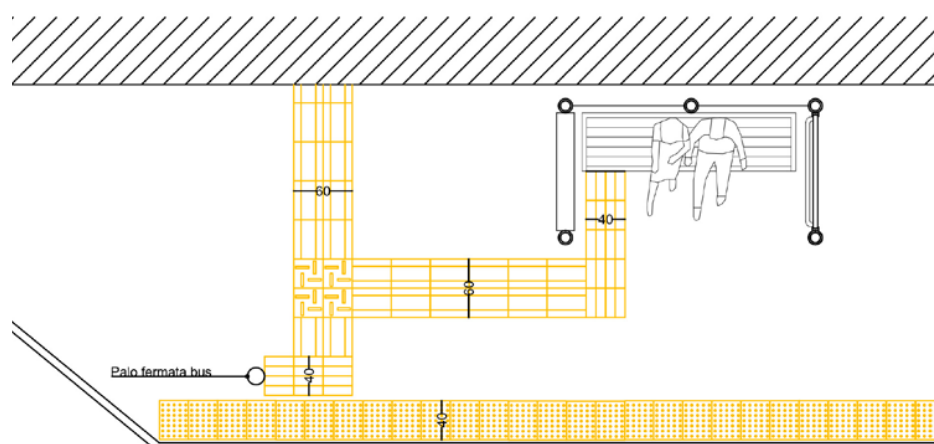
Indicazione posizione: fermata bus direzione Terno d'Isola

Realizzazione di fermata dei mezzi pubblici accessibile all'utenza allargata, completa di pensilina con panchina dotata di schienale e braccioli, integrata con segnali tattilo plantari per non vedenti.

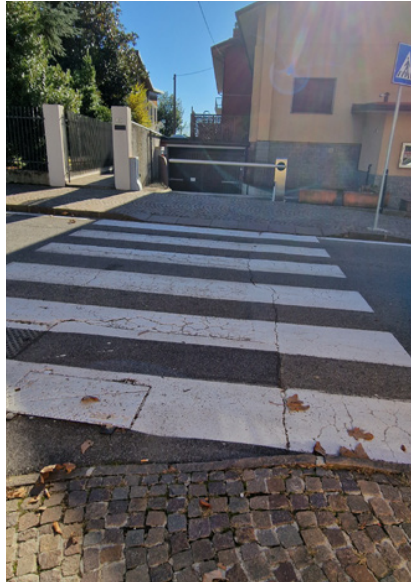
25

Via Zaverio Roncalli

Indicazione posizione: altezza intersezione Via Don Rebuzzini

Tipologia criticità: Assenza segnalazione attraversamento pedonale per non vedenti (ambo i lati)

Segnalazione di attraversamento pedonale mediante collocazione di adeguata segnaletica tattile plantare in mattonelle in gres.

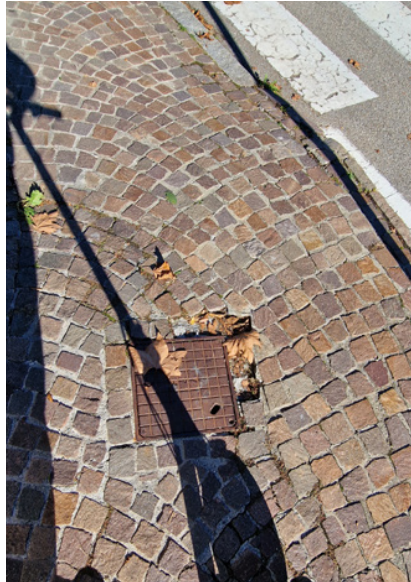
26

Via Zaverio Roncalli

Indicazione posizione: altezza intersezione Via Don Rebuzzini

Tipologia criticità: Pavimentazione percorso pedonale sconnesso

Adeguamento della pavimentazione dissestata tramite rimozione e rifacimento dello strato di finitura in modo da ottenere un piano di calpestio compatto, omogeneo e perfettamente complanare alla pavimentazione esistente.

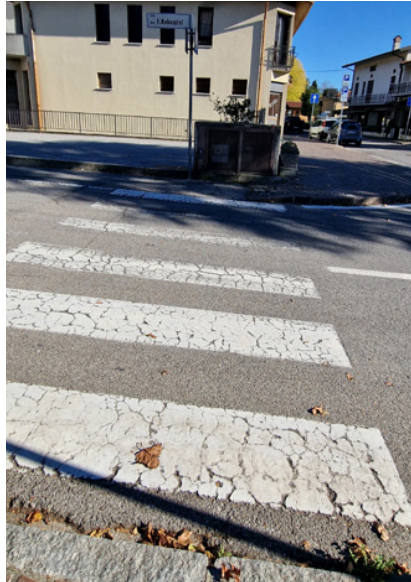
27

Via Zaverio Roncalli

Indicazione posizione: intersezione Via Don Rebuzzini

Tipologia criticità: Assenza segnalazione attraversamento pedonale per non vedenti (ambo i lati)

Segnalazione di attraversamento pedonale mediante collocazione di adeguata segnaletica tattilo plantare in mattonelle in gres.

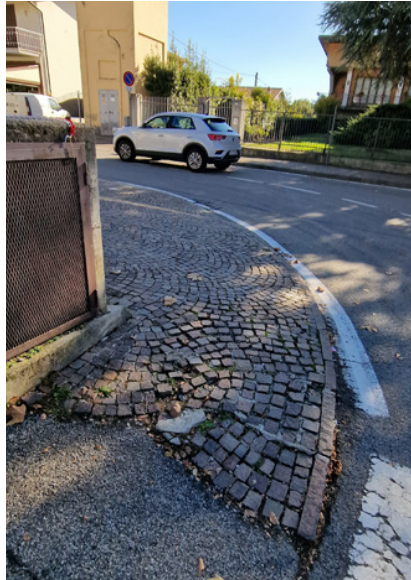
28

Via Zaverio Roncalli

Indicazione posizione: intersezione Via Don Rebuzzini

Tipologia criticità: Pavimentazione percorso pedonale sconnesso

Adeguamento della pavimentazione dissestata tramite rimozione e rifacimento dello strato di finitura in modo da ottenere un piano di calpestio compatto, omogeneo e perfettamente complanare alla pavimentazione esistente.

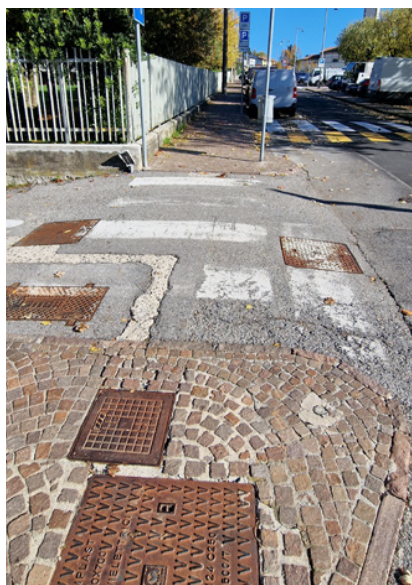
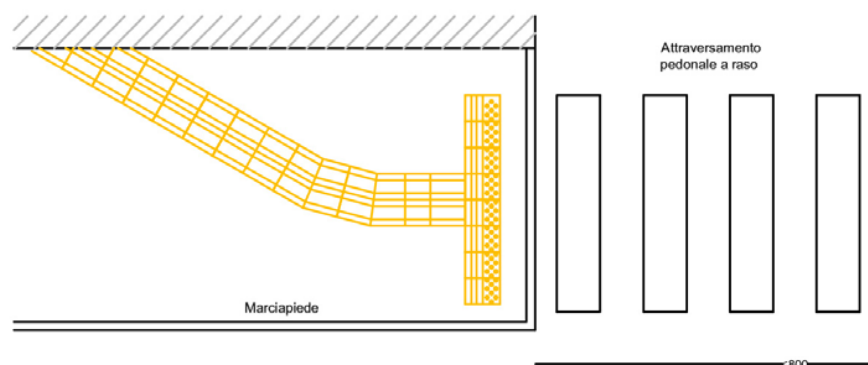
Indicazione posizione: intersezione Via Alla Guardina

Segnalazione di attraversamento pedonale mediante collocazione di adeguata segnaletica tattilo plantare in mattonelle in gres.

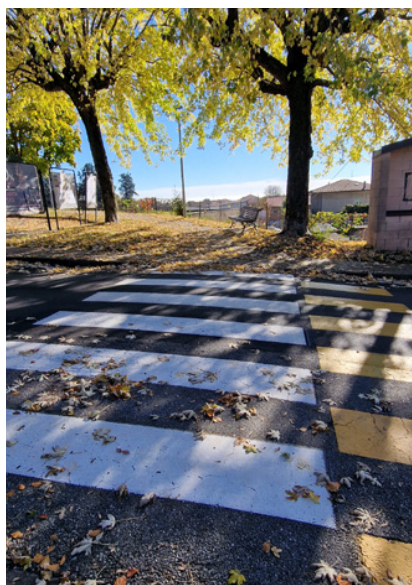
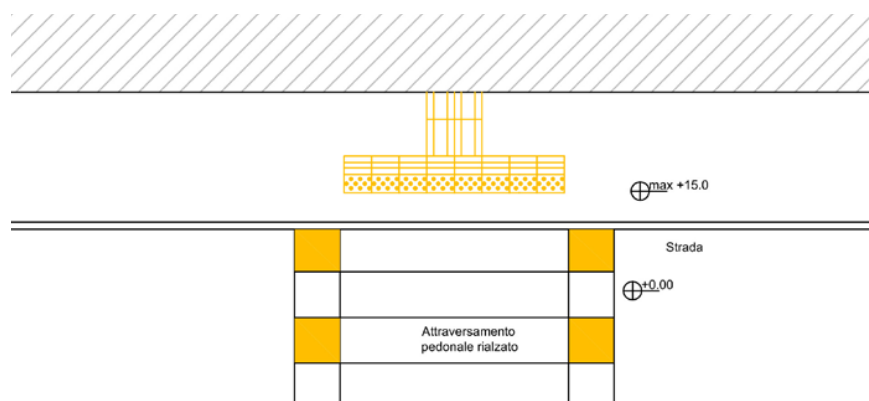
Indicazione posizione: parcheggio Santuario

Segnalazione di attraversamento pedonale mediante collocazione di adeguata segnaletica tattile plantare in mattonelle in gres.

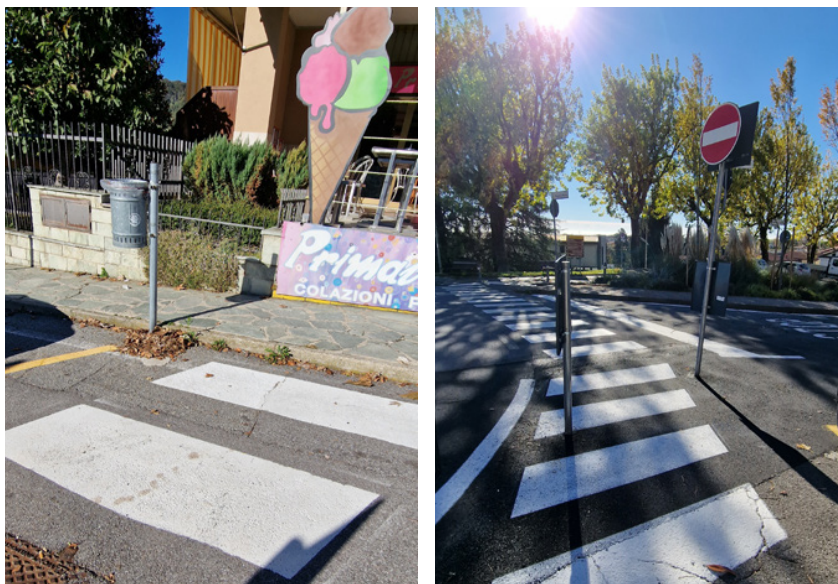
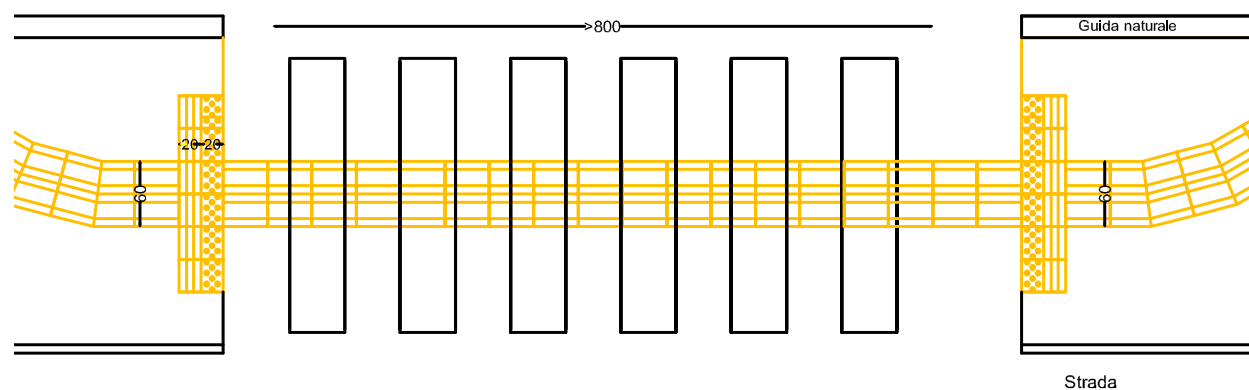
Indicazione posizione: rotatoria con Via Pacem In Terris

Segnalazione di attraversamento pedonale mediante collocazione di adeguata segnaletica tattilo plantare in mattonelle in gres, compreso posa pista pedotattile lungo l'attraversamento (attraversamento pedonale superiore a 8 metri)

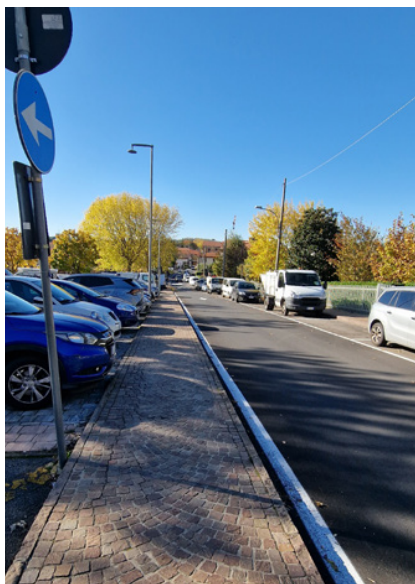
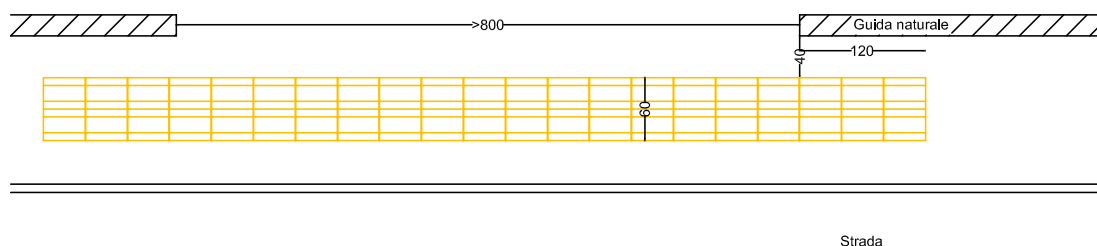
Indicazione posizione: parcheggio Santuario

Descrizione prestazionale possibile intervento: Realizzazione di segnaletica tattilo plantare in assenza di continuità di guida naturale per distanza superiore agli 8 metri lineari.

Opportuno posizionare elementi fermaruota in corrispondenza degli stalli auto per scongiurare che i mezzi riducano la sezione utile del camminamento.

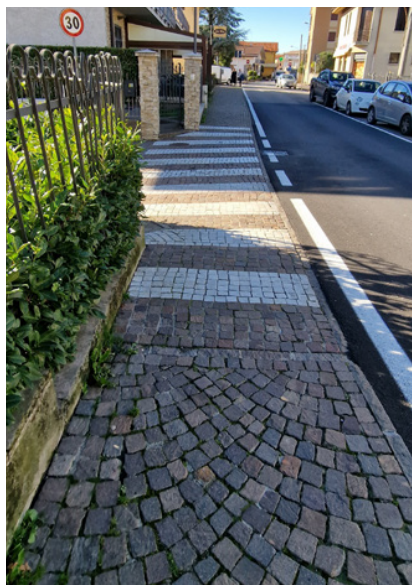
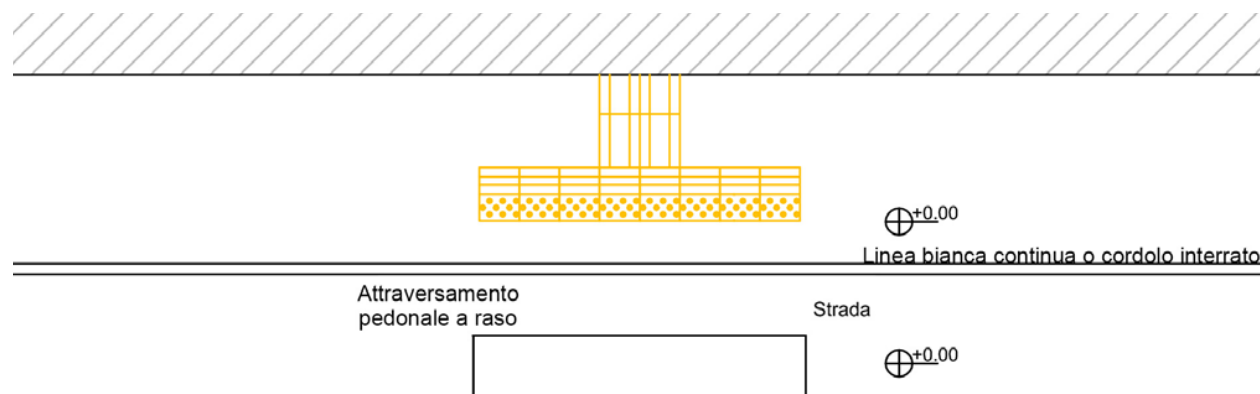
Indicazione posizione: intersezione Via Don Birolini

Segnalazione di attraversamento pedonale mediante collocazione di adeguata segnaletica tattilo plantare in mattonelle in gres.

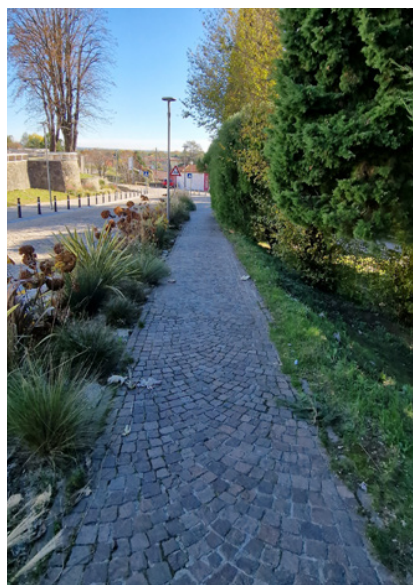
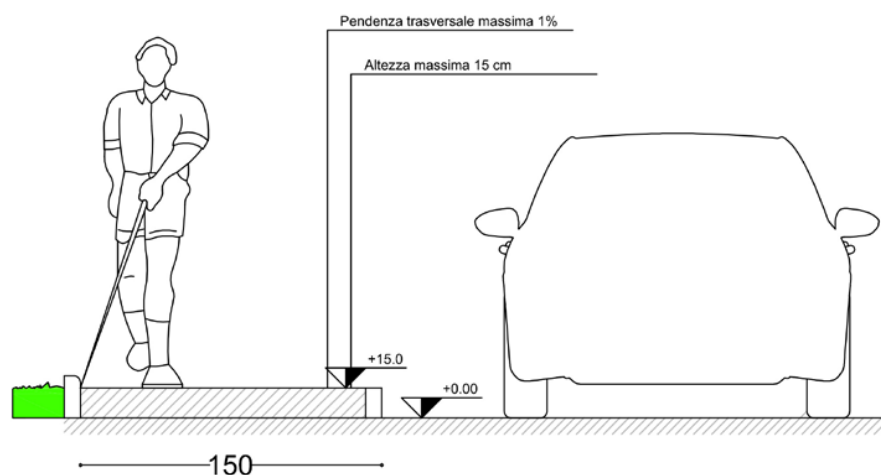
Indicazione posizione: altezza Santuario marciapiede ovest

Descrizione prestazionale possibile intervento: Posizionamento di cordolo su uno dei due lati del percorso. Cordolo rialzato di 15 cm rispetto al piano di calpestio.

Riferimenti normativi: LR 6/89 art 2.1.1 - DM 236/89 artt. 4.2.1 e 8.2.1 - DPR 503/96 artt. 4e5
