Comune di
Sotto il Monte Giovanni XXIII
Provincia di Bergamo

**Piano
Eliminazione
Barriere
Architettoniche**

Schede spazi pubblici e percorsi

Gennaio 2024

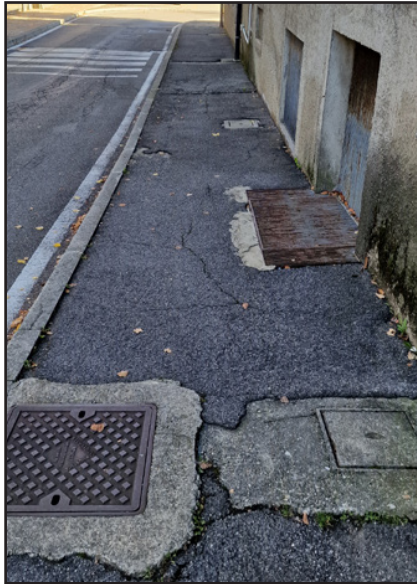
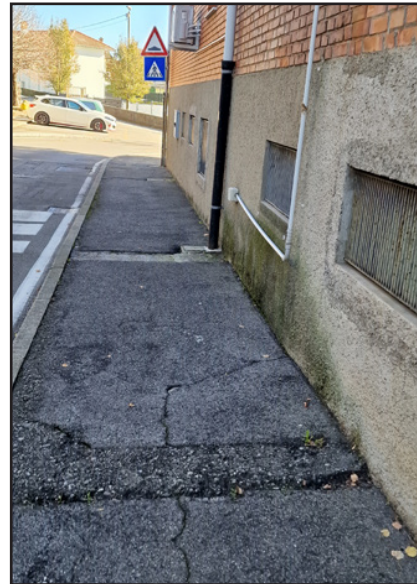
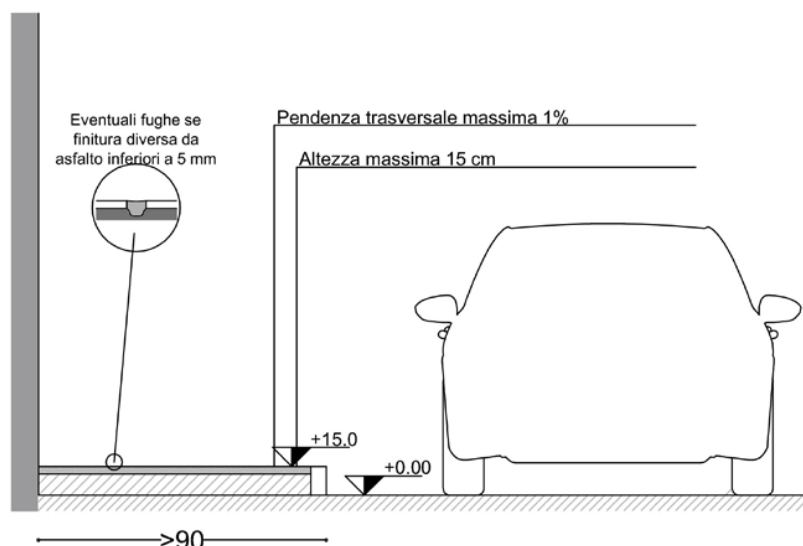
Indicazione posizione: marciapiede sud

Adeguamento della pavimentazione dissestata tramite rimozione e rifacimento dello strato di finitura in modo da ottenere un piano di calpestio compatto, omogeneo e perfettamente complanare alla pavimentazione esistente.

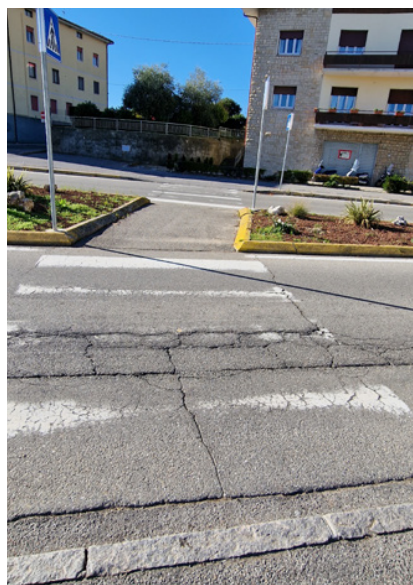
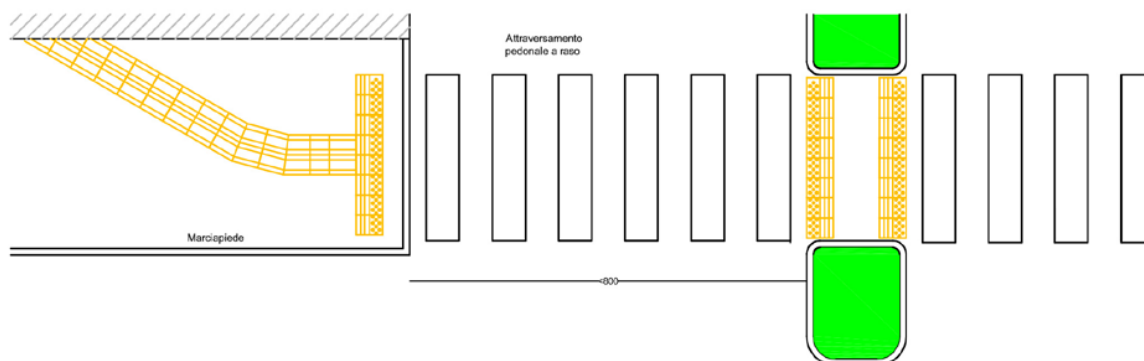
Indicazione posizione: attraversamento pedonale altezza civico 3

Segnalazione di attraversamento pedonale mediante collocazione di adeguata segnaletica tattile plantare in mattonelle in gres.

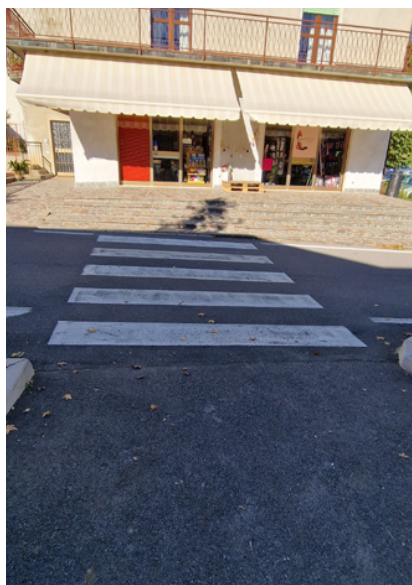
51

Via Manzoni

Indicazione posizione: attraversamento pedonale scuole

Tipologia criticità: Assenza segnalazione attraversamento pedonale per non vedenti (ambo i lati)

Segnalazione di attraversamento pedonale mediante collocazione di adeguata segnaletica tattile plantare in mattonelle in gres.

Riferimenti normativi: DM 236/89 artt. 4.2.1 e 8.2.1 - DPR 503/96 artt. 4e5

Stima costo intervento possibile risolutivo: **1.500,0 €**

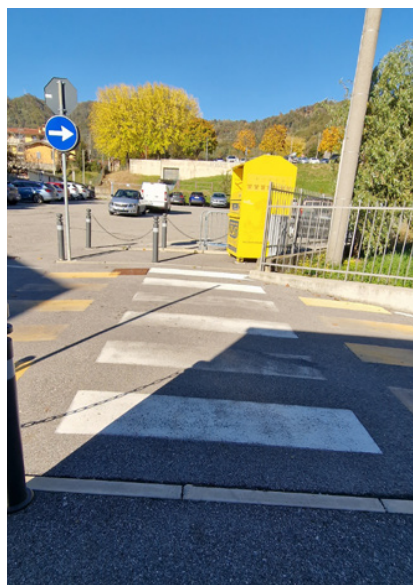
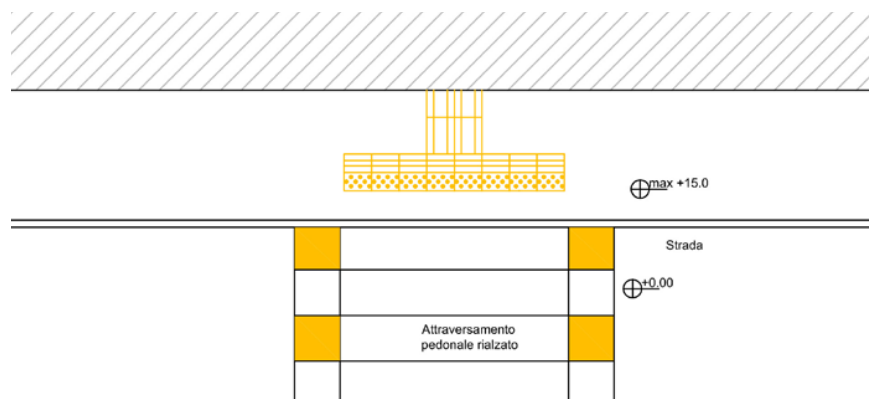
Indicazione posizione: attraversamento pedonale parcheggio scuole

Segnalazione di attraversamento pedonale mediante collocazione di adeguata segnaletica tattile plantare in mattonelle in gres.

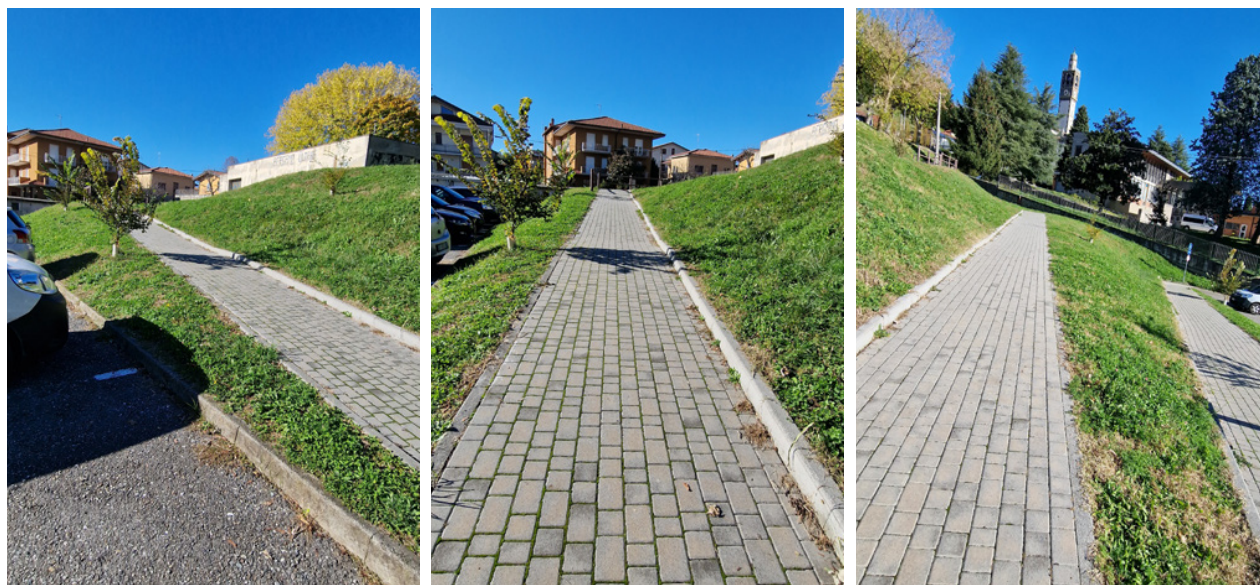
Indicazione posizione: rampa collegamento Via Manzoni - Via Roncalli

Installazione di corrimano almeno su un lato della rampa altezza da terra non superiore a 90 cm.

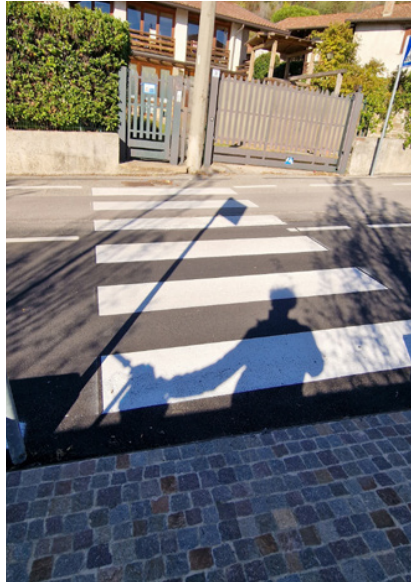
54

Via Zaverio Roncalli

Indicazione posizione: altezza rotatoria con Via Pacem in Terris

Tipologia criticità: Assenza segnalazione attraversamento pedonale per non vedenti (ambo i lati)

Segnalazione di attraversamento pedonale mediante collocazione di adeguata segnaletica tattile plantare in mattonelle in gres.

Riferimenti normativi: DM 236/89 artt. 4.2.1 e 8.2.1 - DPR 503/96 artt. 4e5

Stima costo intervento possibile risolutivo: **1.400,0 €**
